Popis události:

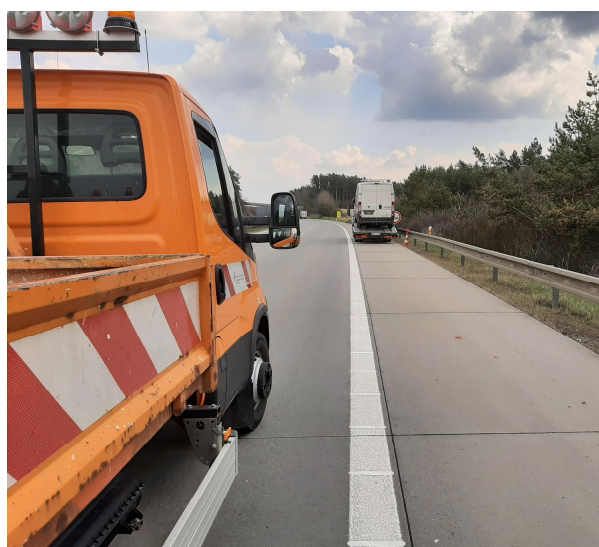
Pracovníci zastavili v pravém pruhu, ve vhodné vzdálenosti před autem položili prahy a kužel se světlem. Řidič nastoupil do auta, pomalou jízdou přešel prahy a kus za nimi zastavil, aby mohl spolujezdec nastoupit. Když to chtěl spolujezdec udělat, ohlédl se a viděl, že jiné nákladní auto míří přímo na něj, tj. do prostoru mezi svodidly a pracovním autem. Stačil vběhnout mezi přerušení svodidel u příchodu k hlásce SOS, která byla zrovna v tom místě.

Nákladní auto přešlo kužel se světlem a projelo po zpevněné krajnici mezi svodidly a pracovním autem. Kužel vleklo asi 40 m daleko.

Pouze ohlédnutí pracovníka, duchapřítomnost a rychlost útěku zabránily jeho těžkému zranění.

- Správné chování pracovníka (spolujezdce) těsně před nehodou ukazuje, jak je důležité co nejvíce sledovat příjíždějící vozidla.
- Osazení dopravních značek a dopravních zařízení nezajistí samo o sobě bezpečnost pracovníků, pokud řidič příjíždějícího vozidla nesleduje provoz a nerespektuje dopravní značení.
- Příjíždějící vozidla většinou nezmění směr velmi náhle, ale lze z jejich chování a rychlosti odhadnout směr jízdy v následujících vteřinách.
- Pokud je to možné, mají provoz za sebou sledovat ve zpětném zrcátku i řidiči pracovních aut, aby případně mohli své pěší kolegy upozornit na hrozící nebezpečí.
- Další rizika a doporučení uvádí Minuta pro bezpečnost č. 24.
