Popis události:

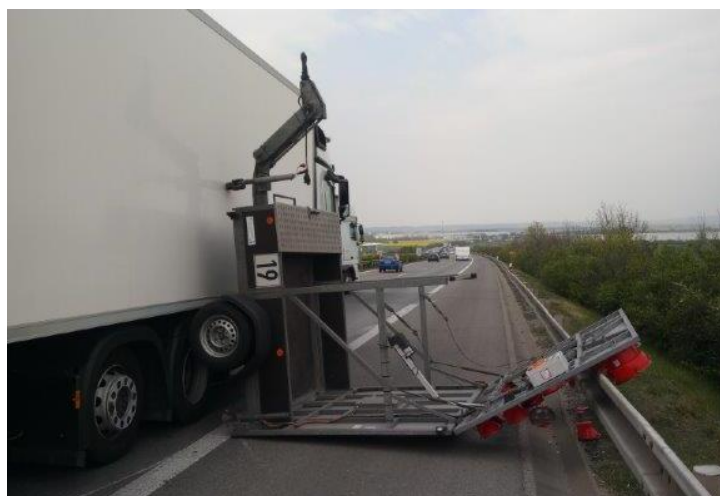
Při opravě povrchu vozovky dálnice byl uzavřen levý jízdní pruh samostatně stojícím výstražným vozíkem. V pravém pruhu jelo nákladní auto s přívěsem. Náhle se vozík samovolně rozjel přímo do dráhy nákladního auta a to do něj narazilo.

Trasa dálnice klesala ve sklonu 4 %. Nebyl zvláště silný stálý vítr, ale došlo k náhlému silnějšímu závanu větru. Ruční brzda výstražného vozíku byla zatažena, zadní opěry spuštěny. Vozík měl však technickou závadu, na obou kolech bylo na brzdových čelistech odlepené obložení.

Kombinace podélného sklonu, malého účinku brzd a větru způsobila, že se vozík rozjel a malým obloukem vjel do dráhy kamionu. Jeho řidič nemohl nehodě zabránit.

- Předzvěstné a výstražné vozíky s celkovou hmotností větší než 750 kg jsou povinně vybaveny nejméně dvěma zakládacími klíny.
- Řidič vozidla povinně vybaveného zakládacími klíny musí klíny užít, je-li potřeba zajistit vozidlo proti pohybu.
- Předzvěstné a výstražné vozíky vzhledem ke své malé hmotnosti a velké ploše štítu se značkami a světly mohou být při velkém větru nebo na větším podélném sklonu vozovky i při menším větru posunuty ze své polohy, pokud nejsou řádně zajištěny.
- Za zajištění se považuje zatažení ruční brzdy, spuštění opěr, spuštění předního kolečka a dle potřeby užití zakládacích klínů.
- Účinnost ruční brzdy je třeba pravidelně kontrolovat.
