### Popis události:

### Zjištění:

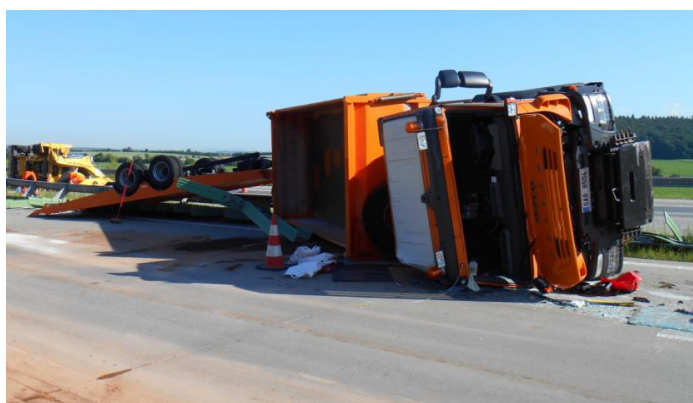
Pracovník střediska údržby s těžkým nákladním autem a podvalníkem převážel traktorbagr na pracoviště na dálnici. Vlivem rychlé jízdy se podvalník rozkýval, přetočil tažné nákladní auto a celá souprava se převrátila. Připoutaný traktorbagr se utrhl a zůstal ležet v levém pruhu. Tažné auto prorazilo středová svodidla a zůstalo ležet v levém pruhu protisměrného jízdního pásu. Převrácený podvalník zůstal ve středním dělicím pásu.

Při nehodě došlo kromě jiných škod i ke zničení zásuvkové skříně a výpadku napájení celé trasy včetně kamer. Jen náhodou nebyl nikdo zraněn. Výše škody přesáhla jeden a půl milionu korun.

Tažné vozidlo bylo Iveco Trakker s celkovou hmotností 26 tun. Přívěs MOS APS 150 měl užitečnou hmotnost 11,5 tun a celkovou 15 tun. Traktorbagr měl hmotnost necelých 9 tun. Souprava jela dle tachografu rychlostí 82 km/h. Nejvyšší povolená rychlost pro tažné vozidlo byla 90 km/h, pro podvalník 80 km/h. Řidič měl potřebná oprávnění k řízení soupravy. Nejvyšší dovolená rychlost soupravy byla 80 km/h.

Překročení nejvyšší povolené rychlosti pro podvalník i dovolené rychlosti pro soupravu o 2 km/h je zanedbatelné. Celkově však jel řidič příliš rychle. To je uvedeno i v policejním protokolu o nehodě – řidič nepřizpůsobil rychlost soupravy zejména svým schopnostem, vlastnostem vozidla a nákladu.

- Při projíždění zatáčkami, značném zrychlení, brzdění ale i při rychlejších pohybech volantem při jízdě na relativně přímé trase působí na náklad vozidla značné fyzikální síly. Ty mohou způsobit smyk vozidla, jeho převržení nebo spadnutí nákladu.

- Pouhé dodržení hmotnosti nákladu a dovolené či povolené rychlosti vozidla neznámá, že lze s daným nákladem takovou rychlostí jet bezpečně. Je důležité uvědomit si polohu těžiště nákladu, možné snížení obvyklého účinku brzd a setrvačnost jednotlivých vozidel soupravy.

- Náklad na vozidle musí být rovnoměrně rozložen a řádně zajištěn vhodným technickým zařízením proti pohybu.
- Přivazovací body na nákladních autech s otevřenou valníkovou karoserií a s max. povolenou hmotností nad 3,5 t musí odpovídat ČSN EN 12640. Poutací a upínací soupravy musí být v dostatečném počtu, řádném stavu a musí odpovídat ČSN EN 12195.

- Při přepravě odvalovacích kontejnerů s hákovým natahováním je nepřijatelná jízda s nezajištěným kontejnerem (např. částečně sklopeným pro snadnější ruční odebírání materiálu při pomalé jízdě).
