Popis události:

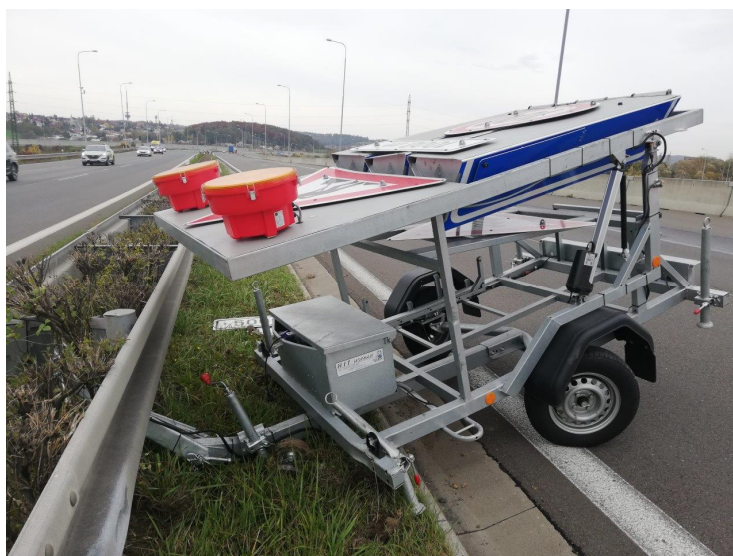
Vozík byl tažen dodávkou s tažným zařízením tvořeným koulí. Na kouli ani na tažné spojnici na vozíku („žehlička“) nebylo zjištěno nadměrné opotřebení.

Jako pravděpodobná příčina nehody bylo určeno špatné připojení vozíku na kouli, tj. nezaskočená pojistka. Pracovník si před začátkem jízdy správné spojení neověřil. Na zvlněném úseku dálnice pak došlo k rozkmitání vozíku a k vyskočení závěsu z koule.

- Při samovolném odpojení přívěsu od tažného vozidla během jízdy dojde k nekontrolovanému pohybu přívěsu po komunikaci. To může způsobit dopravní nehodu s účastí jiného vozidla a s velmi vážnými následky.
- Při připojování přívěsu s tažnou spojkou („žehličkou“) ke kouli tažného vozidla je nezbytné se přesvědčit, že pojistka správně zapadla. Před zkouškou zapadnutí pojistky musí být opěrné kolečko přívěsu zdviženo nad vozovku.
- U některých tažných spojek je barevná signalizace správného spojení. Je však vhodné i v tomto případě se zatažením za rukojeť přesvědčit o správném spojení.
- Kromě spojení tažného zařízení a také kabelu pro osvětlení musí být správně nasazeno i odtrhové lanko, aby se při samovolném odpojení přívěsu nevyvléklo ze záchyty. Je vhodné utáhnout smyčku lanka kolem koule.
- Další doporučení při couvání a při spojování vozidel uvádí Minuta pro bezpečnost č. 1.
