Popis události:

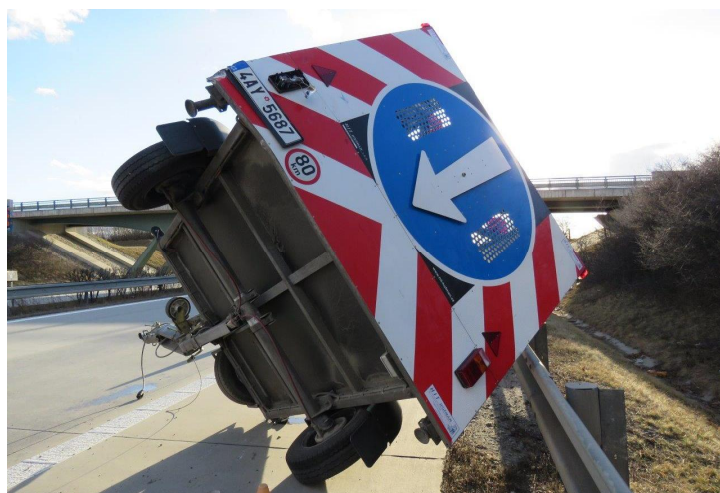
Pracovníci střediska údržby jeli s vozidlem asistence a s připojeným výstražným vozíkem po dálnici v pravém pruhu. Jednalo se o běžnou jízdu asistence. Horní část štítu výstražného vozíku byla sklopena.

Kolemjedoucí řidič malého nákladního auta při jízdě usnul, náhle změnil směr jízdy a zezadu narazil do výstražného vozíku. Při nárazu došlo k utržení vozíku od auta asistence.

Auto dálniční asistence s připojeným vozíkem jelo v pravém pruhu rychlostí 61 km/hod. Jednalo se o běžnou jízdu, nikoliv o pracovní činnost. Proto nebyly zapnuty výstražné oranžové majáky a štít vozíku byl sklopen. Souprava se formálně ničím neodlišovala od ostatních vozidel.

Běžná rychlost jízdy vozidel veřejnosti na dálnici se pohybuje v rozmezí 85 až 140 km/hod. Souprava asistence tak jela výrazně pomaleji než ostatní vozidla, ačkoliv k tomu nebyl důvod.

- Pokud vozidlo údržby pouze jede v jízdním pruhu a nevykonává žádnou pracovní činnost, jedná se o běžnou jízdu s nutností dodržet pravidla silničního provozu. Osobní a malá nákladní auta bez připojených vozíků mají jet rychlostí nejméně 80 km/hod. Velká nákladní auta a auta s připojenými vozíky mají jet rychlostí přibližně 80 km/hod. Zároveň nesmí být zapnuty oranžové majáky nebo výstražná světla na štítech vozíků.

- Čím je rychlost jízdy nižší než 80 km/hod, tím více je ohroženo vlastní vozidlo a jeho osádka a celkově se snižuje bezpečnost a plynulost provozu na dálnici. Taková jízda může být považována za bezdůvodně pomalou jízdu, tj. za přestupek.

- Pokud vozidlo údržby vykonává činnost v jízdním pruhu za jízdy, jedná se o pohyblivé pracovní místo. Takové vozidlo se pohybuje velmi pomalu vůči okolnímu provozu a musí být označeno podle příslušného schématu pro krátkodobá pracovní místa.
