Popis události:

Při opravě vozovky na mostě na dálnici měla být rozebrána stávající mostní svodidla, natřena a opět namontována.

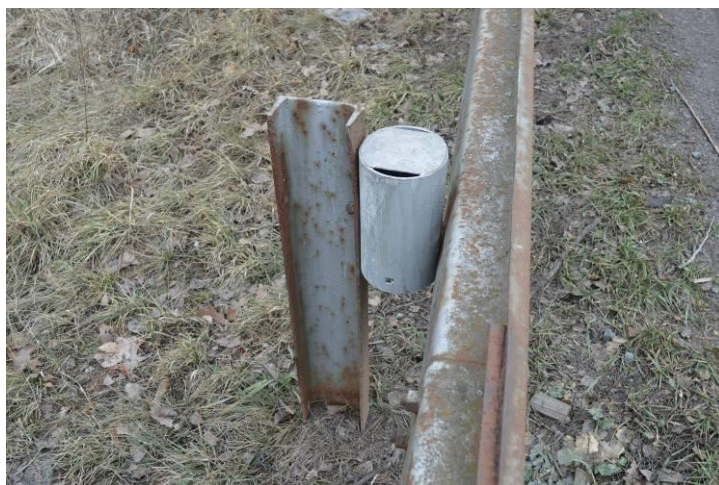
ilustrační foto
